# Informe de riesgo de los chopos situados en la Avda. de Madrid en el Ayuntamiento de Navacerrada-Madrid

Septiembre 2018

SDL, INVESTIGACIÓN Y DIVULGACIÓN DEL MEDIO AMBIENTE, S.L  
C/MALICIOSA, 10  
28491-NAVACERRADA  
[www.sdlmedioambiente.com](http://www.sdlmedioambiente.com)

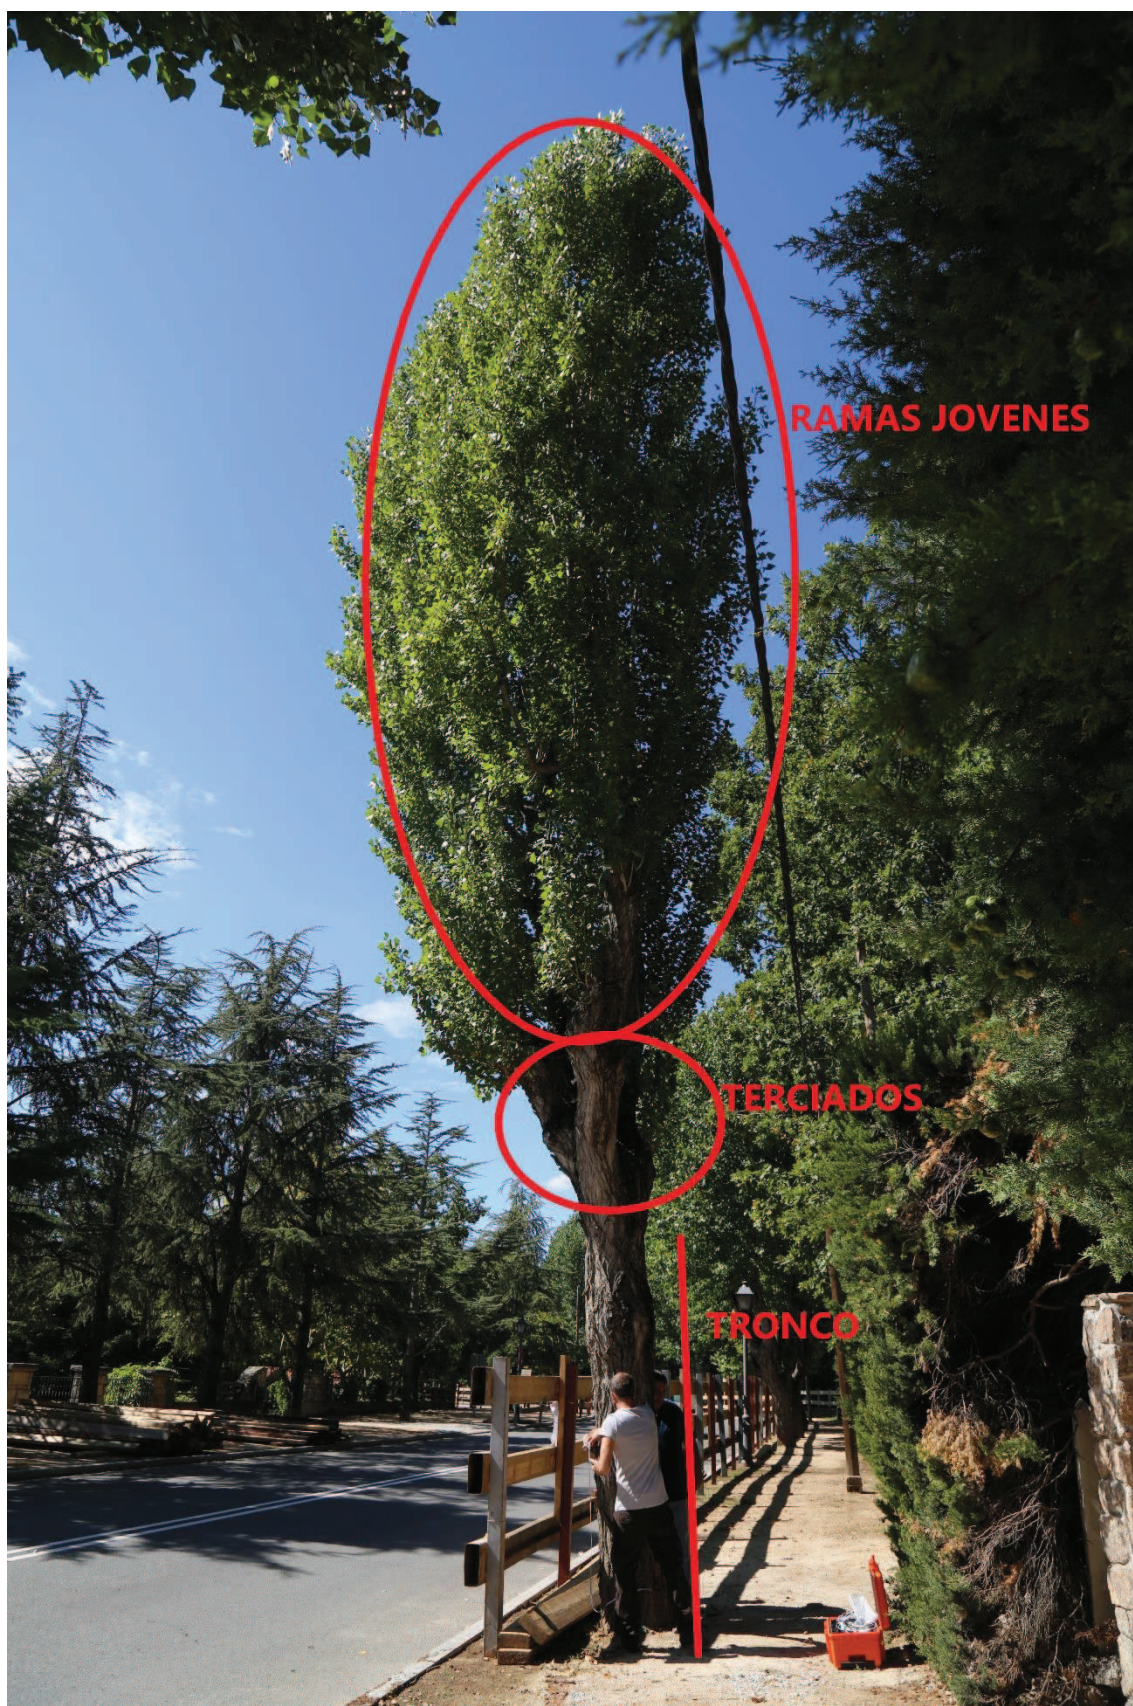
En el esquema adjunto, realizado sobre una foto de uno de los chopos, se puede apreciar la forma que presentan los chopos en la actualidad. Un tronco, generalmente en buenas condiciones desde la base, que termina en una estructura de gran dimensión y peso con abundantes tumores y pudriciones, finalizando con una zona de ramas jóvenes de gran vigor que alcanzan gran altura y tamaño.

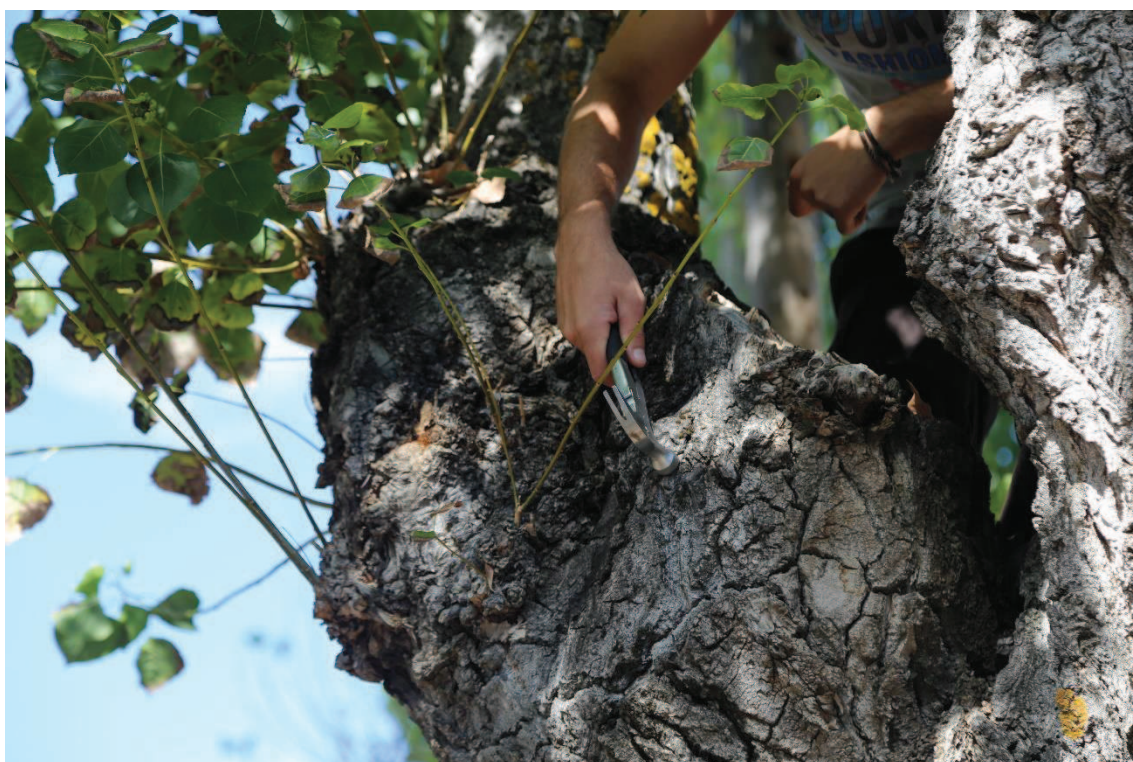
Testificación con martillo de percusión sobre cimal podrido

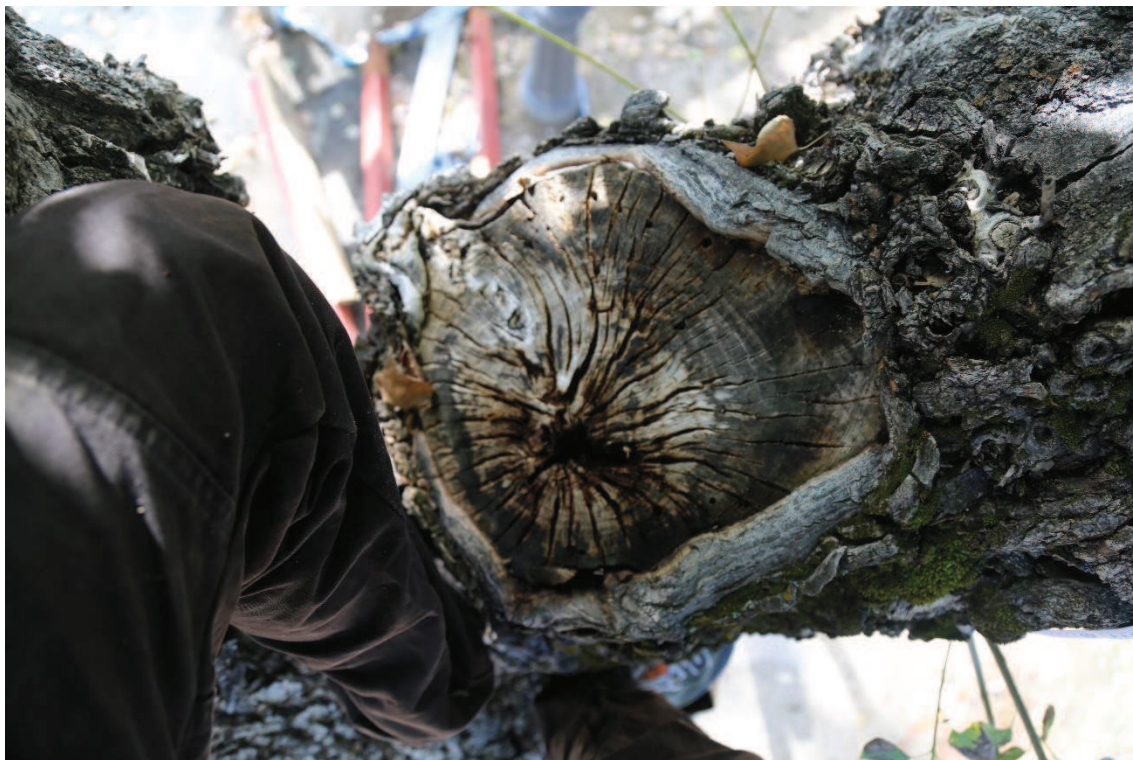
Madera en descomposición en rama superior por herida de poda

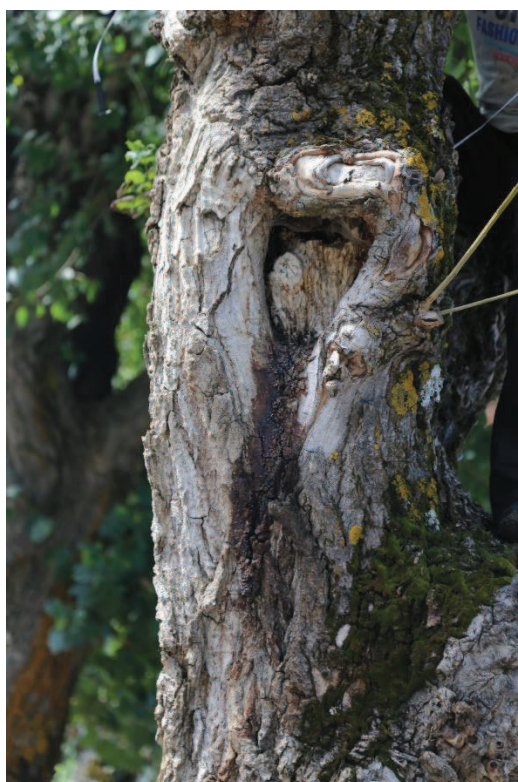
Pudrición de rama con exudación

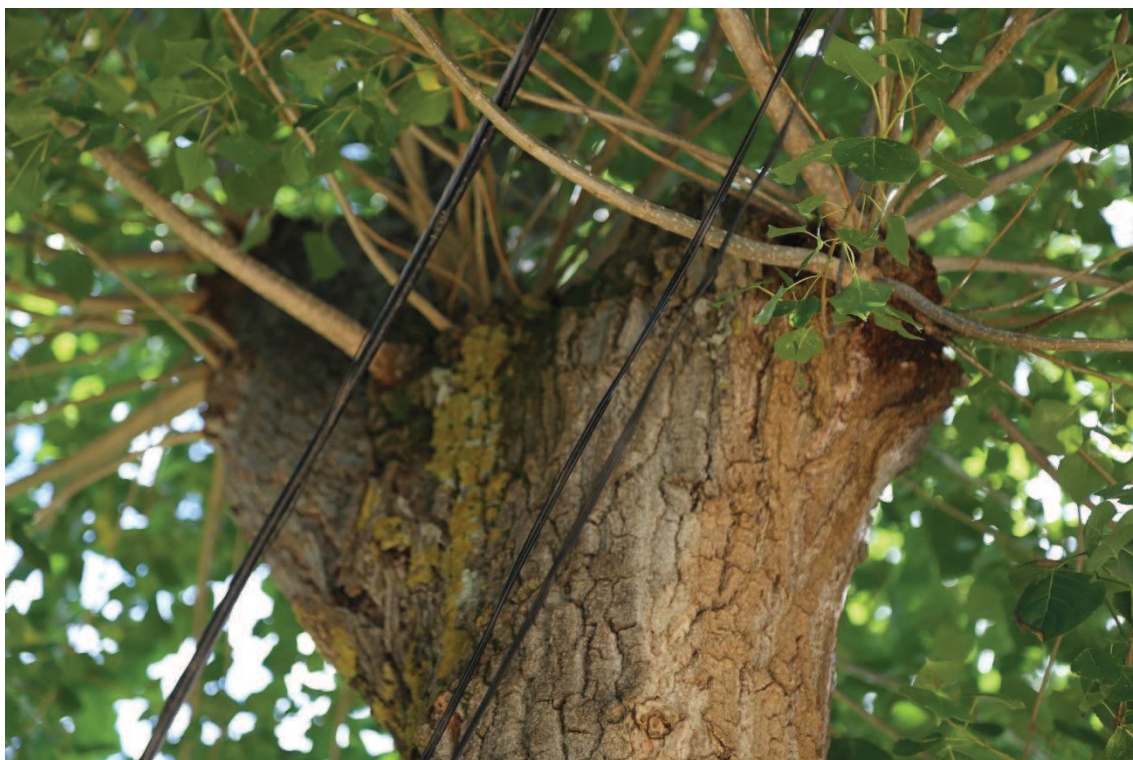
Abundancia de chupones sobre herida con mal anclaje

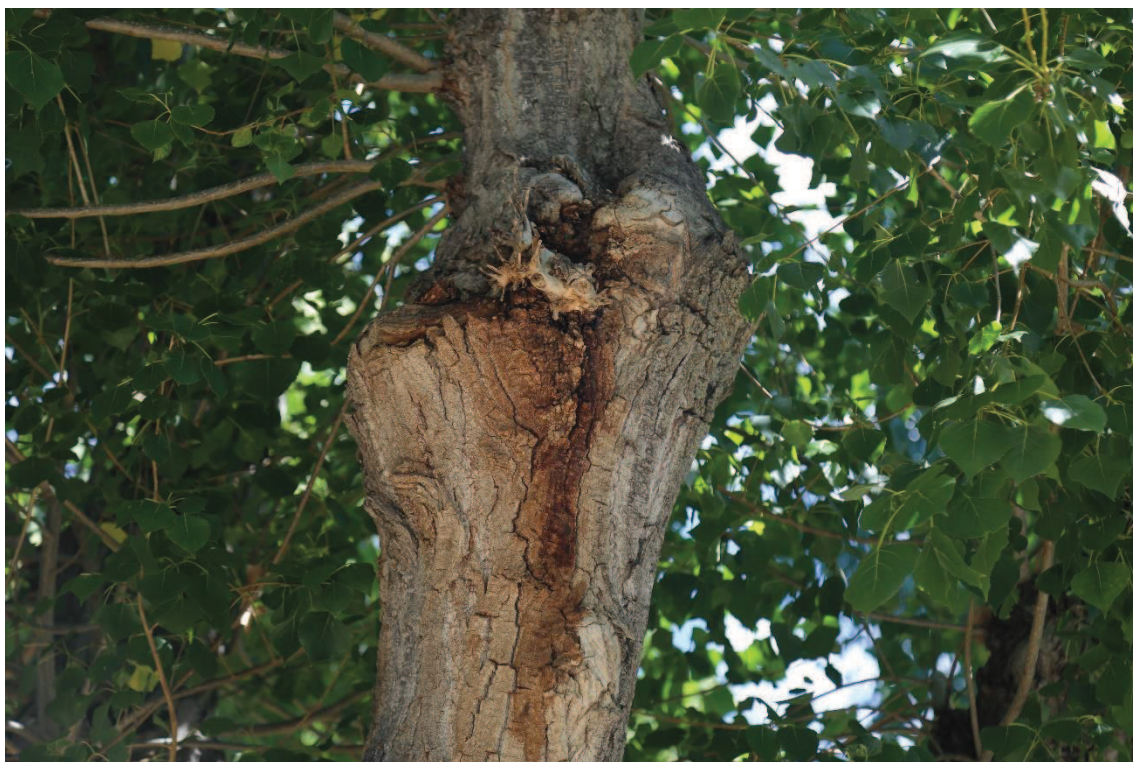
Rama con grieta longitudinal con exudación

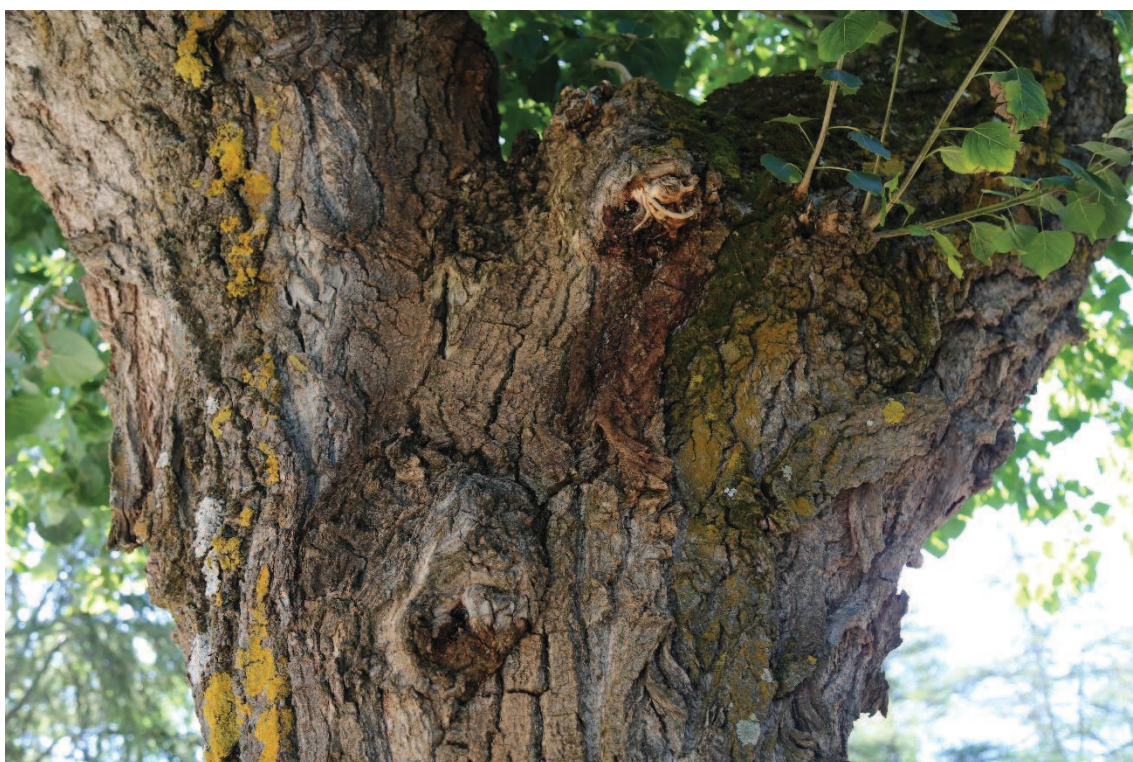
Parte superior de un tronco con pudriciones

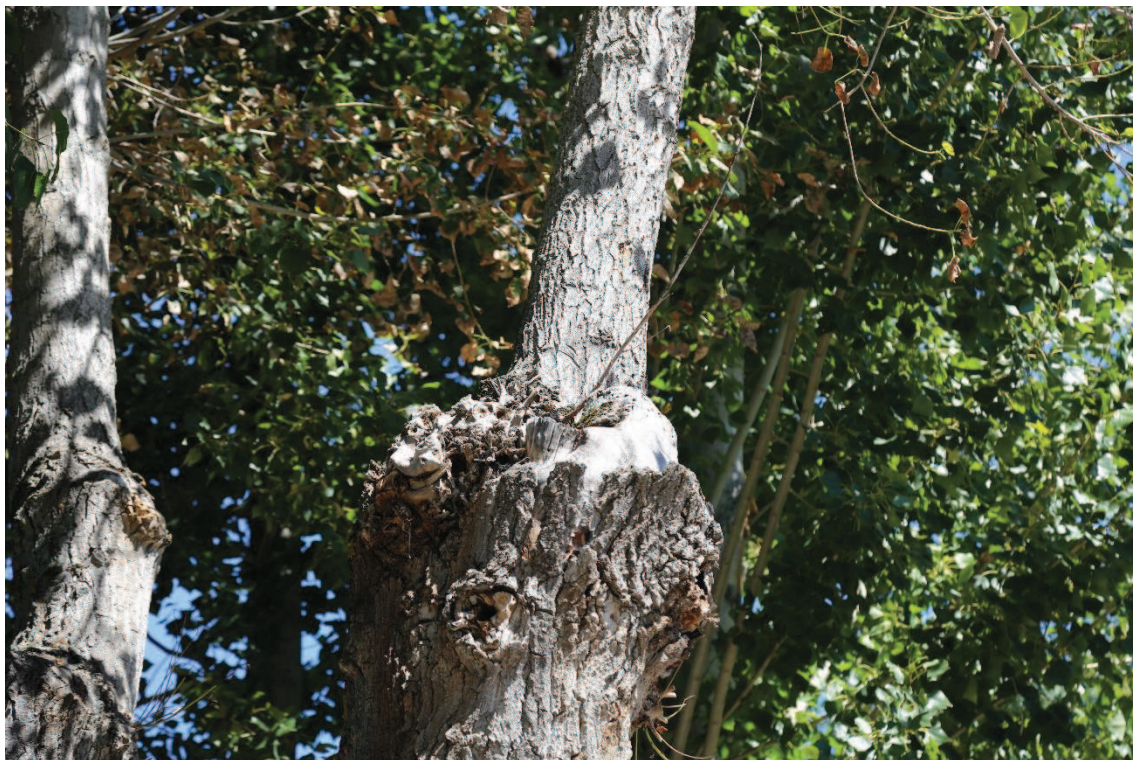
Rama joven asentada sobre rama con pudriciones

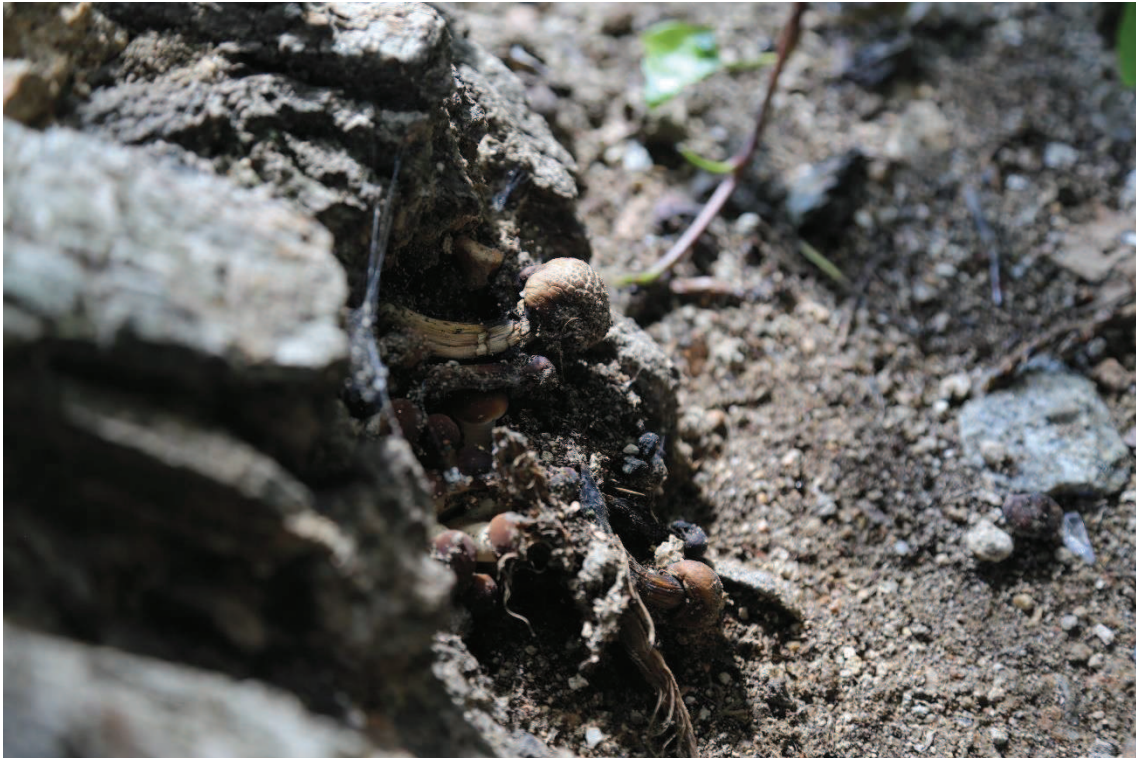
Hongos de pudrición en la base de chopo

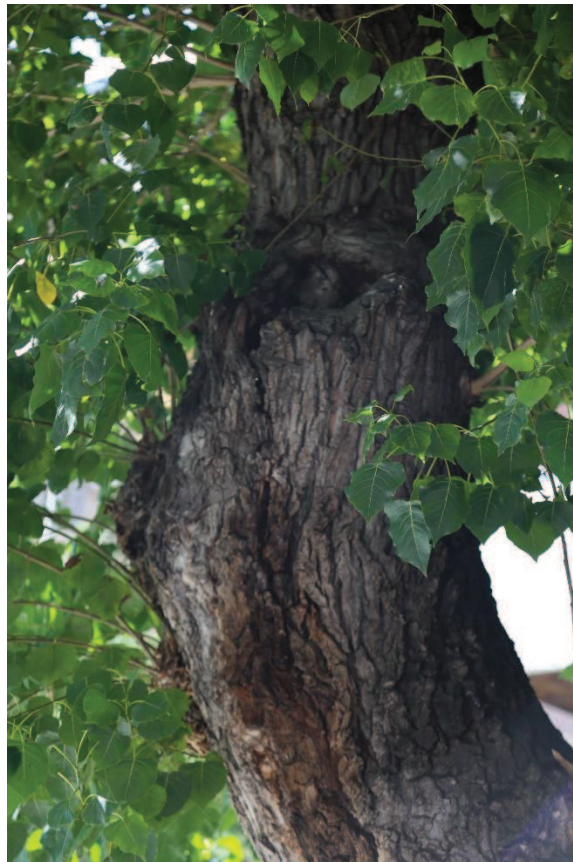
Cavidad con exudación y grieta longitudinal

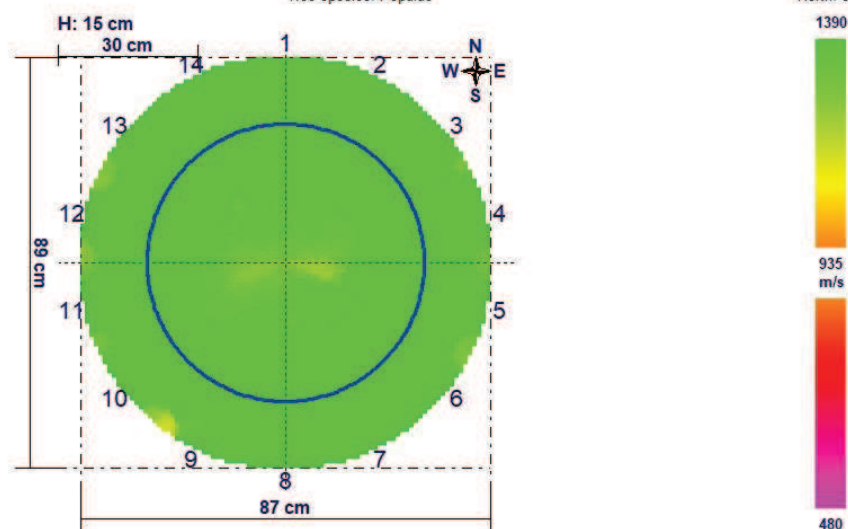
Tomografía del chopo 24, se observa un tronco interiormente con madera en buenas condiciones (verde) con pequeños inicios de empiece de pudrición interior y lateral (amarillo).  
El tronco presenta un perfecto estado

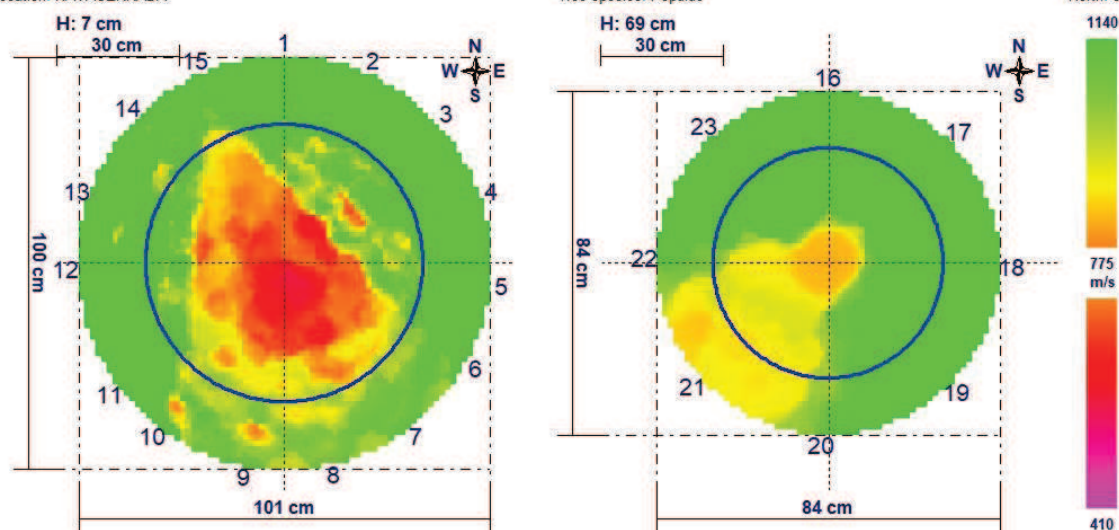
Tomografía del chopo 23, se ha realizado una tomografía en 3D a 7 cm y a 69 cm de la base del tronco. Se observa que, cercano a la base, presenta pudrición interior y en la parte superior una pudrición incipiente.

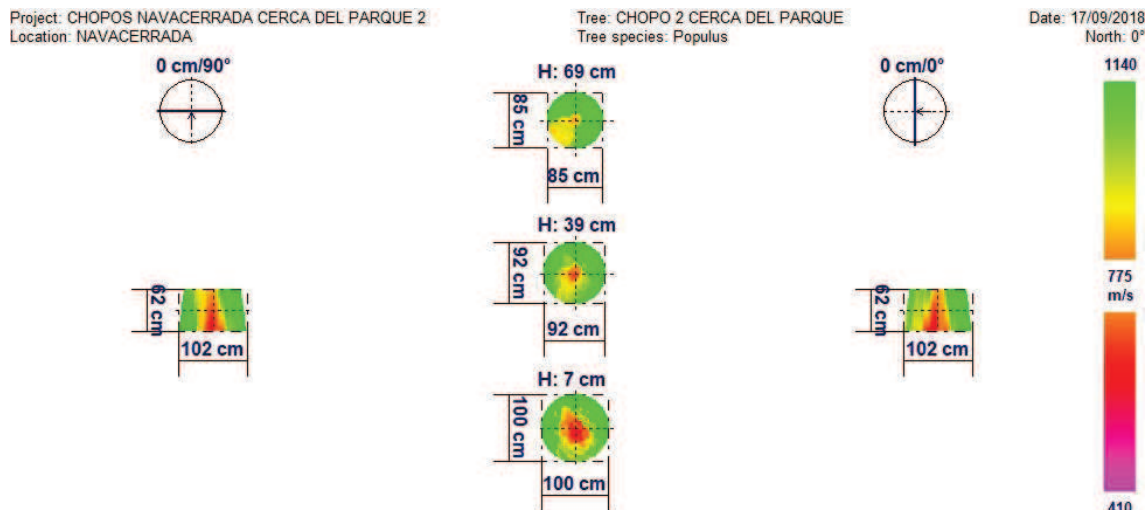
Gráfico en 3D de la tomografía del chopo 23. Se observa que la pudrición se localiza fundamentalmente abajo y va evolucionando hacia arriba. Se han detectado hongo saprofitos en la base (Agrocybe) que no son peligrosos ya que no son xilófagos (no comen madera viva) solo madera muerta.

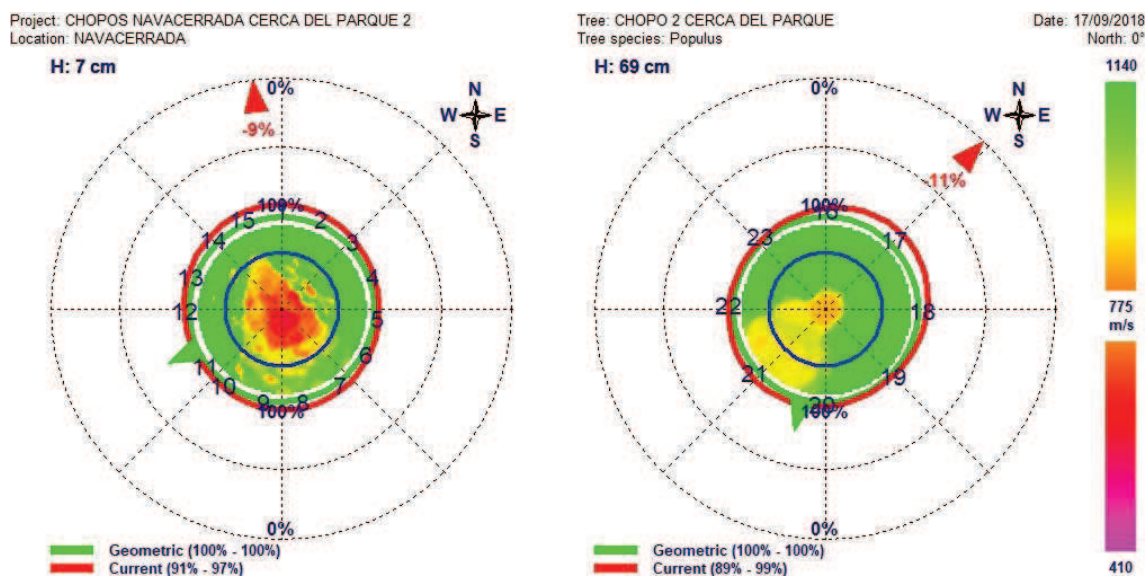
Gráfico mecánico del chopo 23, se observa que en el peor de los casos la pudrición interior produce una pérdida de resistencia del solo el 11% frente a la fuerza del viento.
